# Sachstandsbericht

## Brückenbauwerke

### Samtgemeinde Neuenkirchen

**Auftragsgegenstand:** Überprüfung der Standsicherheit  
von baulichen Anlagen  
„entsprechend der DIN 1076“

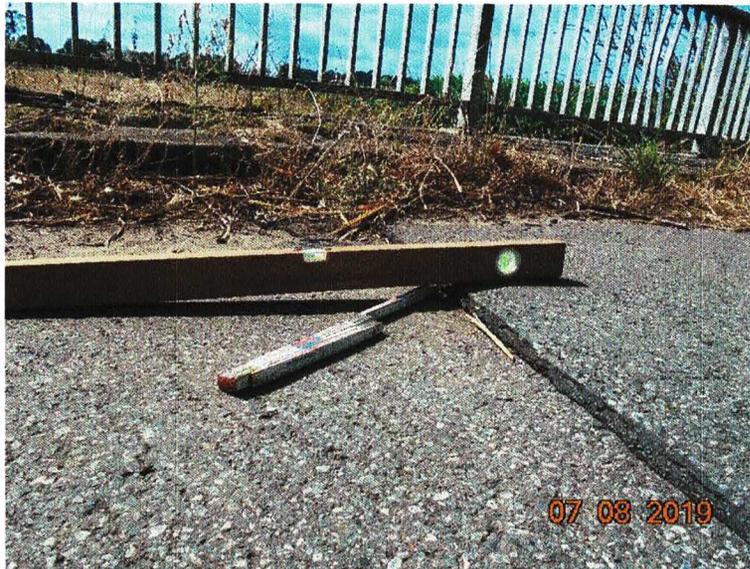
Brücke S4

- Eine funktionstüchtige Brücken- und Fahrbahnentwässerung durch Rinnenführungen ist keiner Brücke zu erkennen
- Die Fahrbahnübergänge sind an den Brücken BW-S1,- S2,- S4 abgesackt. Wiederholt Risse mit einem Aufbruch der Asphaltdecke/- Fahrbahn und Absackungen in den Fahrbahndecken erkennbar

S - V - D  
0 - 0 - 2

**Fahrbahnübergang  
ca. 2-3 cm  
abgesackt**

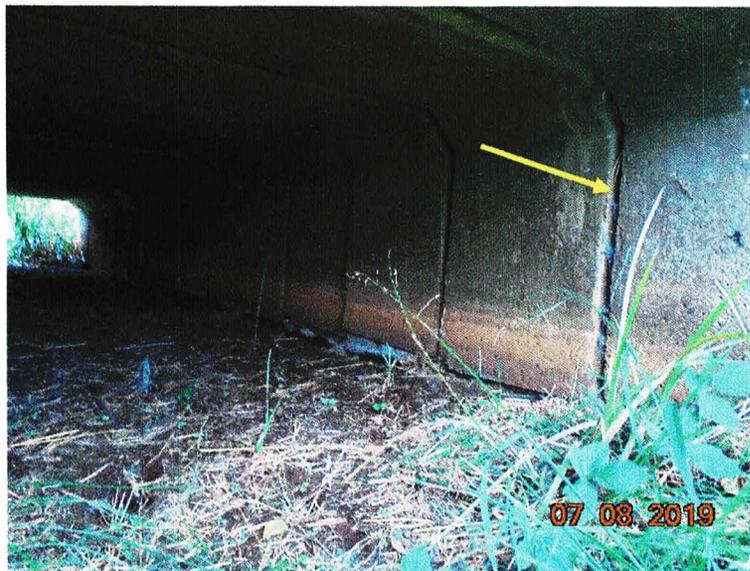
Brücke S5

S - V - D  
0 - 1 - 1

**Unterspülung  
mit offene  
Bauteilfugen  
der  
Rahmenprofile**

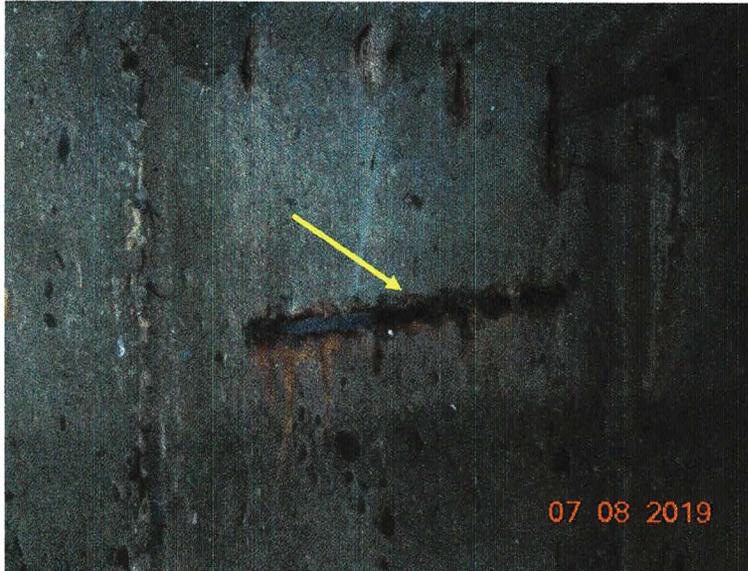
Brücke S5

S - V - D  
0 - 0 - 2

**Betonabplatzung  
mit korrodierender  
Bewehrung  
der  
Rahmenprofile**

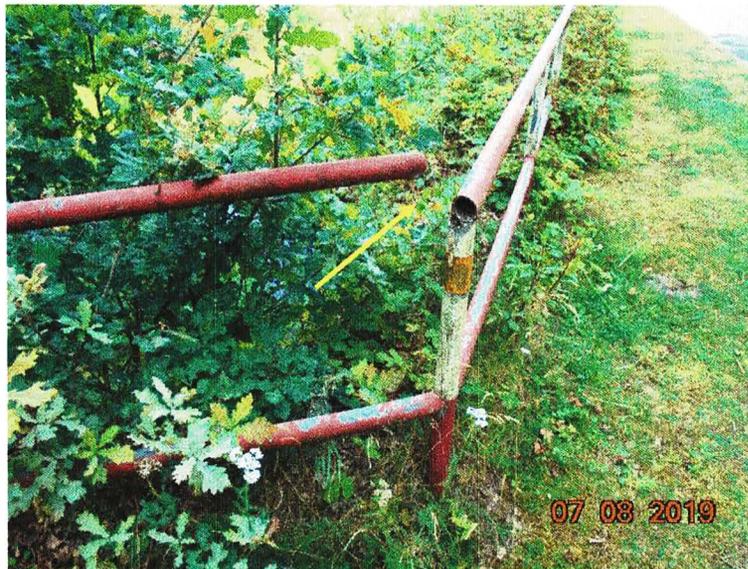
Brücke S6

S - V - D  
0 - 1 - 2

**Rohrgeländer  
gebrochen,  
nicht mehr  
zulässig**

Zur Standsicherheit und Verkehrssicherheit der Bauwerke sollte die Aufstellung einer Hinweisbeschilderung nach StVO zur Gewichtsbeschränkung (Traglast) der Brücken kurzfristig erfolgen, um eine Überbeanspruchung bzw. eine Überschreitung der Tragreserven durch Schwerlastfahrzeuge verhindern zu können. Die beschädigten und nicht mehr verkehrssicheren Holmgeländer am Bauwerk BW-S6 sollten durch Füllstabsgeländer (Gesamthöhe mind. 1,30 m) ersetzt werden, diese sind auf den Kappenfundamenten zu befestigen.

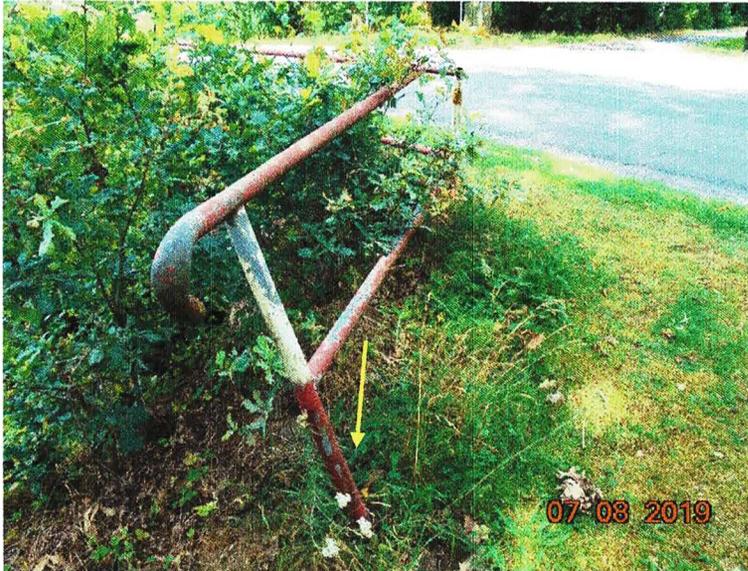
Brücke S6

**S - V - D**  
**1 - 1 - 2**

**Anfahrtschaden,  
Geländerholm  
ist schief**

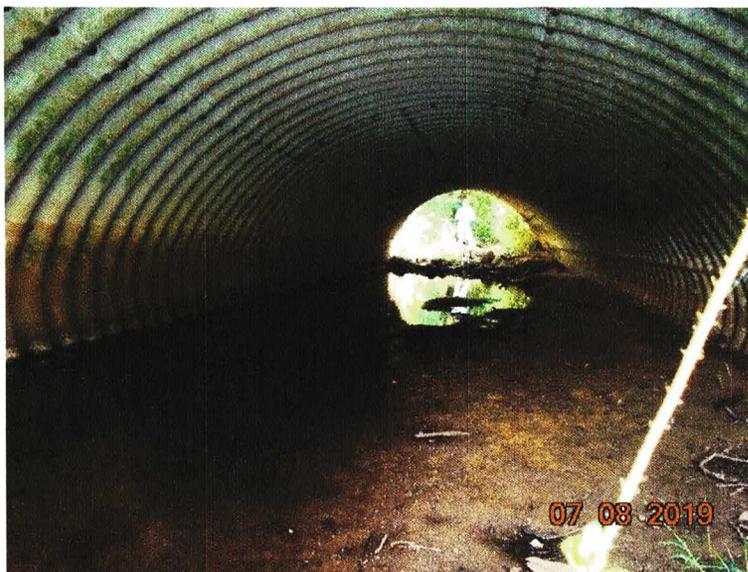
Brücke S6

**S - V - D**  
**0 - 0 - 1**

**Ansicht  
Wellstahlrohr  
mit korrodierter  
Schrauben und  
Rostansatz der  
Profile im Bereich  
Wasserwechselzonen**

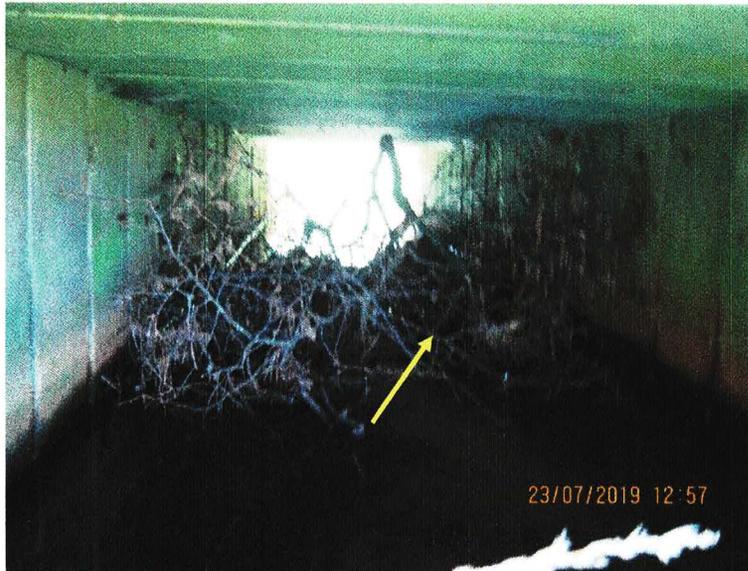
Brücke S7

S - V - D  
0 - 0 - 1

**Ablagerungen  
im Durchlass  
erkennbar**

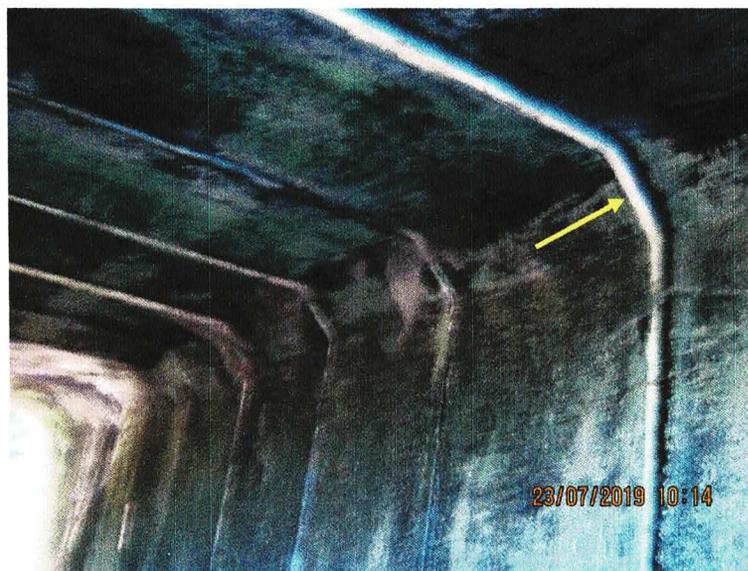
Brücke S8

S - V - D  
0 - 0 - 2

**Offene  
Bauteilfugen  
der  
Rahmenprofile**
