# Sachstandsbericht

## Brückenbauwerke

### Gemeinde Neuenkirchen

**Auftragsgegenstand:** Überprüfung der Standsicherheit  
von baulichen Anlagen  
„entsprechend der DIN 1076“

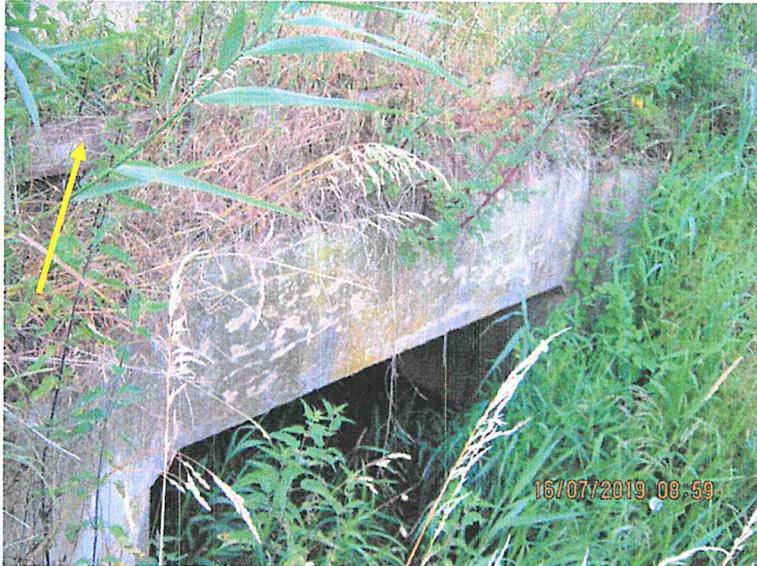
Brücke N6

S - V - D  
0 - 2 - 2

**Bauwerk  
ist stark  
begrünt,  
Holzgeländer  
ist abgängig**

Das Schutzgeländer (Holz) sowie die Beton- und Korrosionsschäden am Rahmendurchlass BW-N6 sollten kurzfristig saniert/ instand gesetzt werden, um die Zunahme möglicher verkehrgefährdender Schäden zu verhindern. Die Instandsetzungsarbeiten sind innerhalb der nächsten 8-12 Monate dringend erforderlich, **andernfalls müsste die Brücke BW-N6 „Barkhof über den Nierenbruchgraben“, aus Sicherheitsgründen für den Fahrzeugverkehr gesperrt werden.**

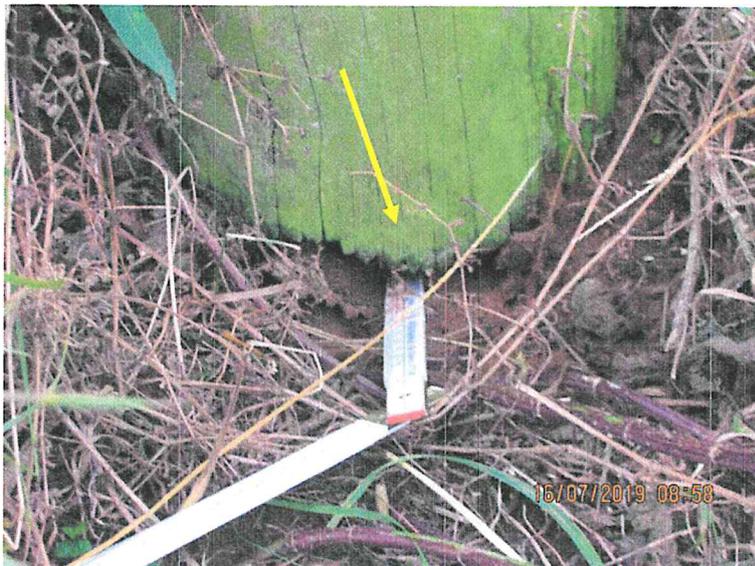
Brücke N6

S - V - D  
3 - 2 - 3

**Wie vor,  
Holzpfosten  
Geländer  
ist verrottet**

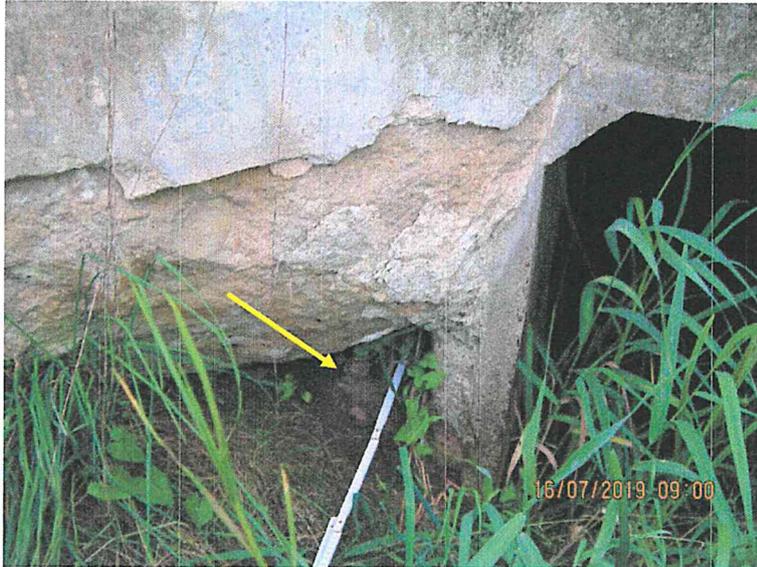
Brücke N6

S - V - D  
2 - 0 - 3

**Betonabplatzung  
mit  
Unterspülung  
der  
Flügelwand**

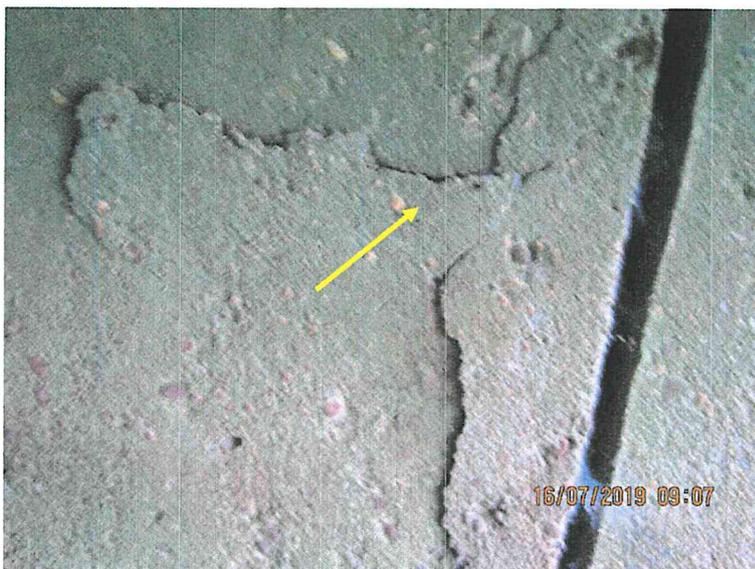
Brücke N6

S - V - D  
2 - 1 - 2

**Rahmenprofile  
mit  
Betonabplatzung**

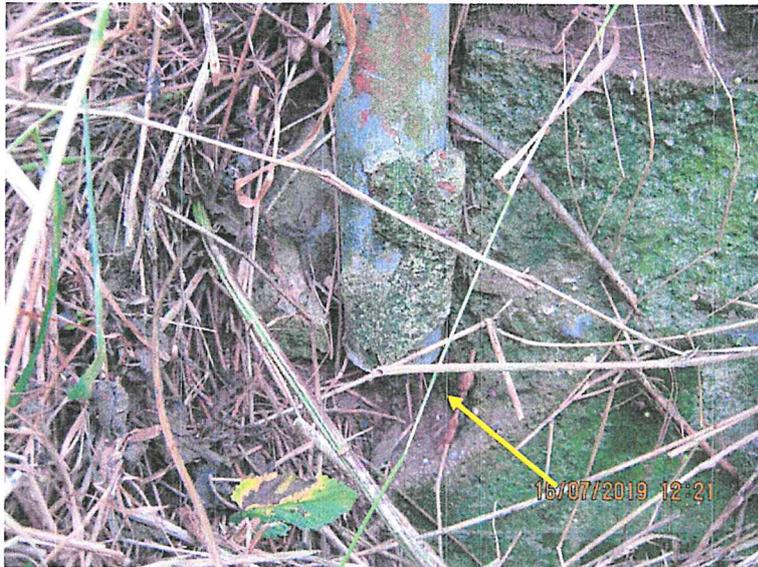
Brücke N11

S - V - D  
2 - 3 - 2

**Anfahrtschaden,  
Geländerholm  
ist lose,  
nicht standfest**

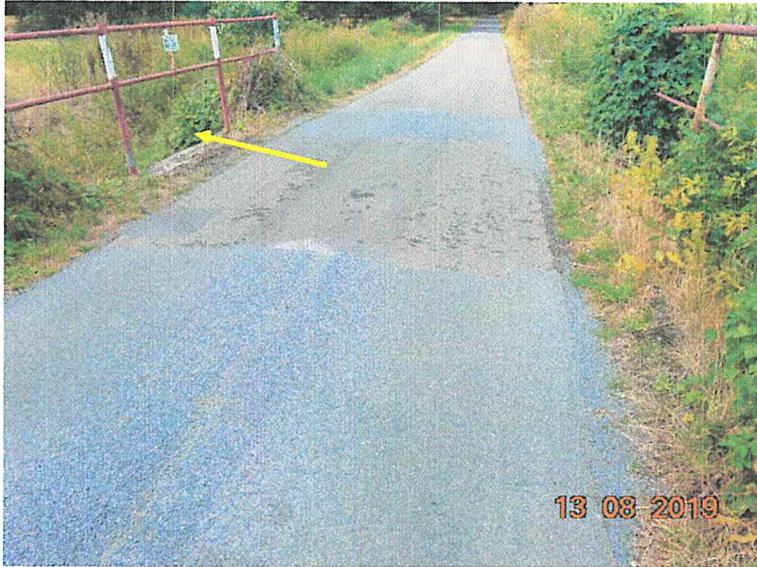
Brücke N1

S - V - D  
2 - 3 - 2

**Ansicht  
Überfahrt,  
Geländer  
entspricht  
nicht mehr  
der  
Sicherheit**

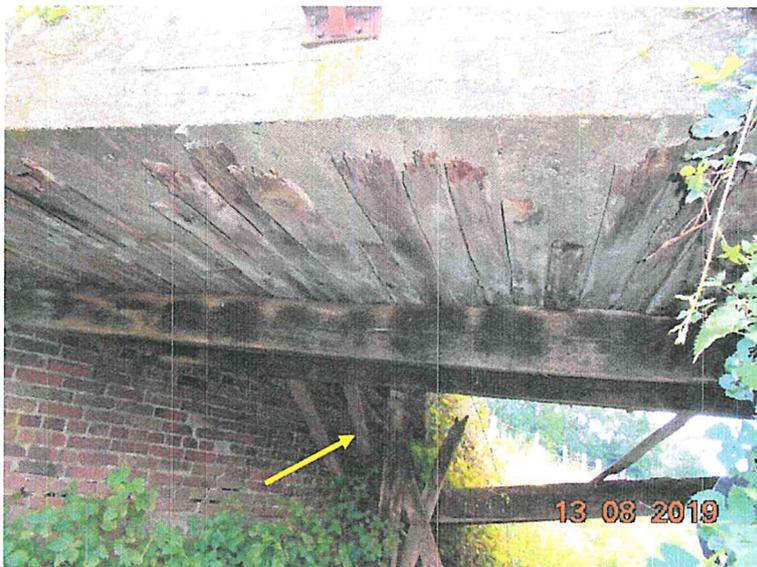
Brücke N1

S - V - D  
2 - 2 - 2

**Untersicht  
Überbau  
alte  
Holzschalung  
ist abgängig**

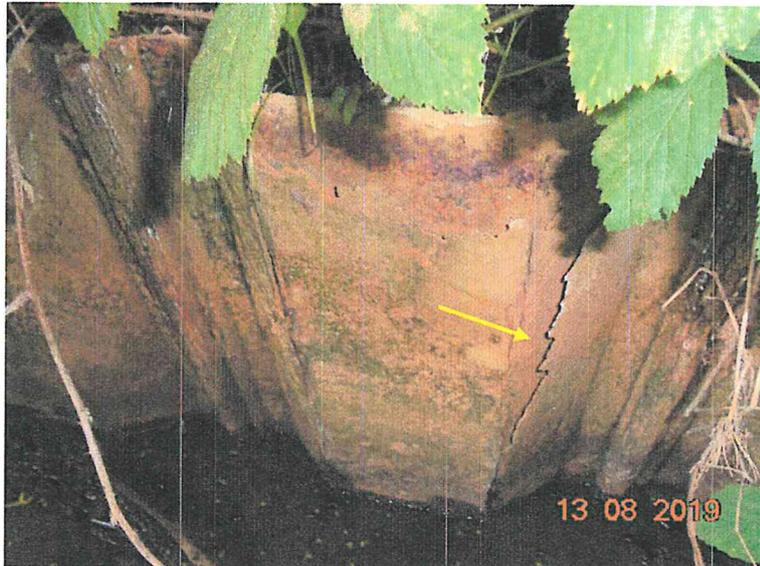
Brücke N1

S - V - D  
2 - 1 - 3

**Blattrost am  
Spunddielenverbau  
Widerlagerbefestigung  
erkennbar**

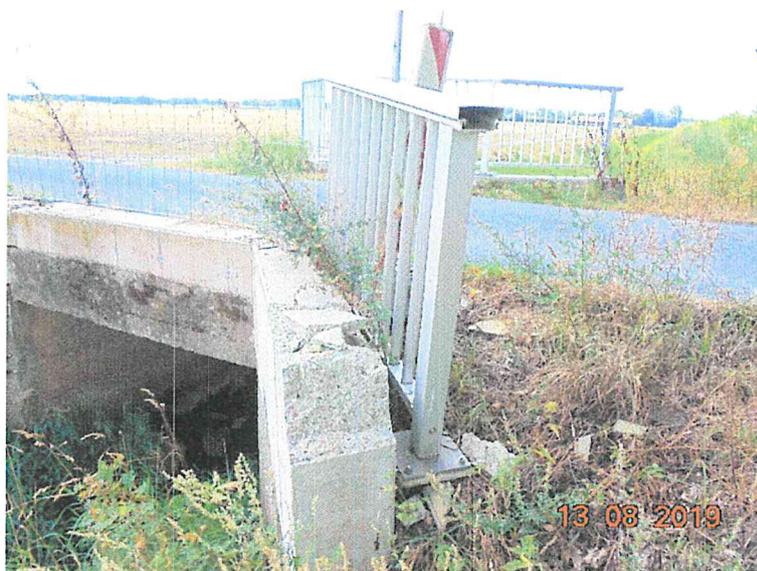
Brücke N2

S - V - D  
1 - 3 - 2

**Anfahrtschaden  
Geländer  
und  
Flügelwand  
sind beschädigt**

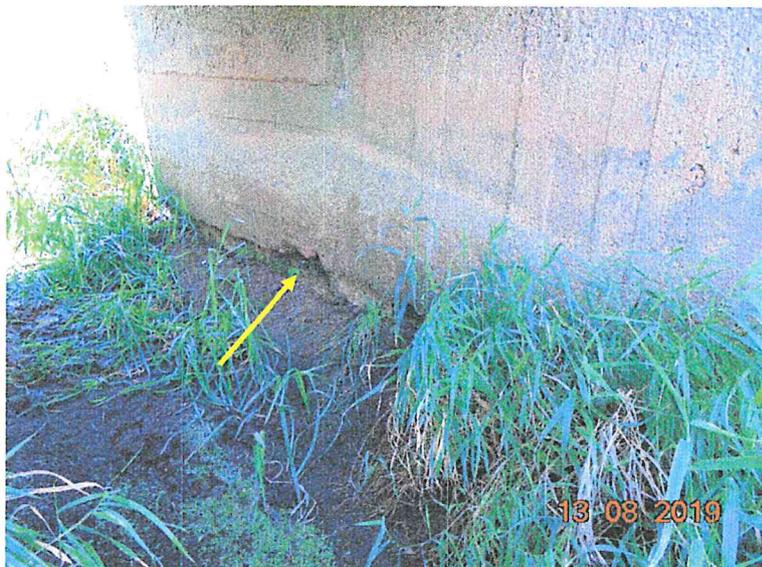
Brücke N2

**S - V - D**  
**1 - 1 - 2**

**Unterspülungen  
der  
Widerlagerwände  
erkennbar**

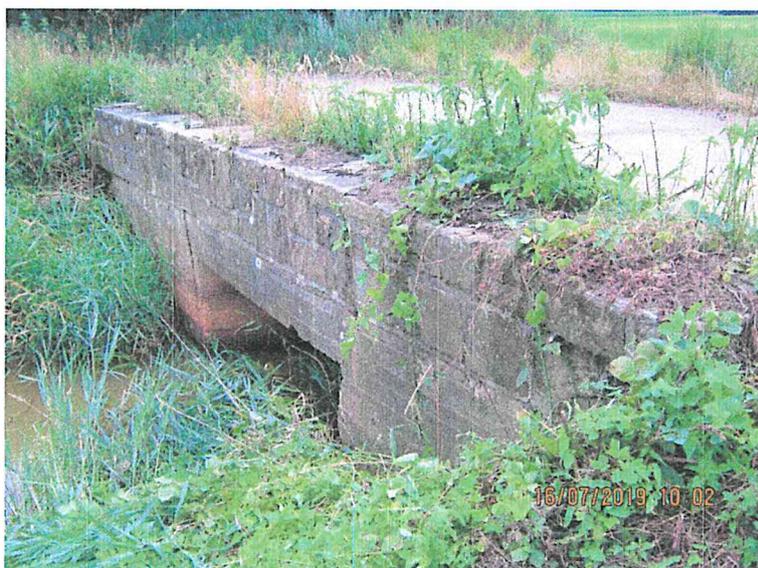
Brücke N5

**S - V - D**  
**1 - 2 - 2**

**Ansicht  
Schutzeinrichtung  
ist ungenügend**

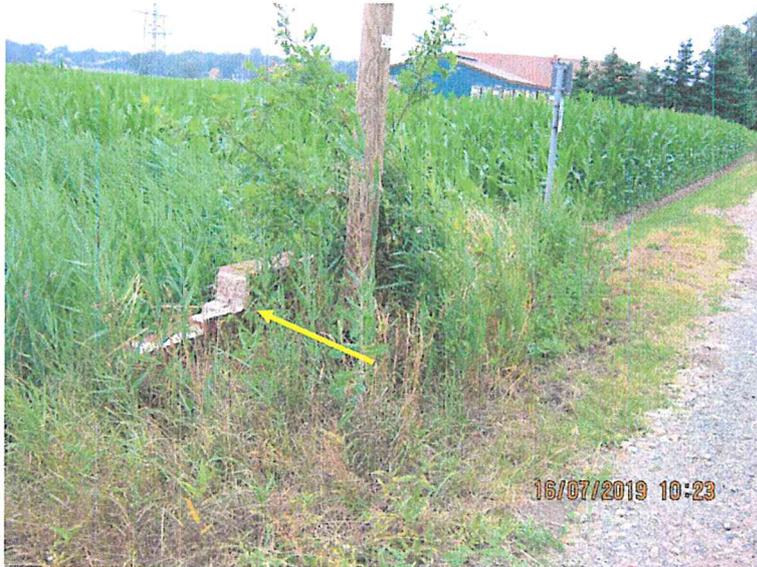
Brücke N5

S - V - D  
1 - 1 - 2

**Anfahrsschaden,  
Mauerwerk**

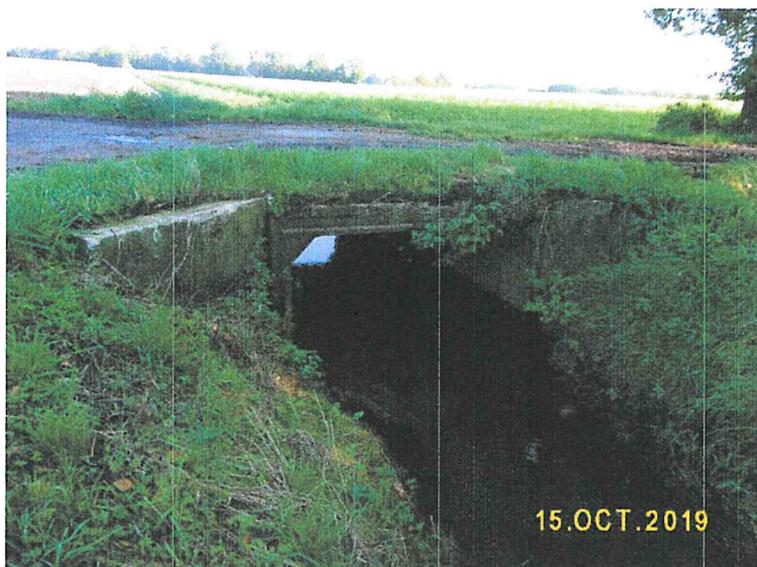
Brücke N12

S - V - D  
1 - 3 - 2

**Ansicht  
Brücke  
Überbau  
ohne  
Schutzeinrichtung**

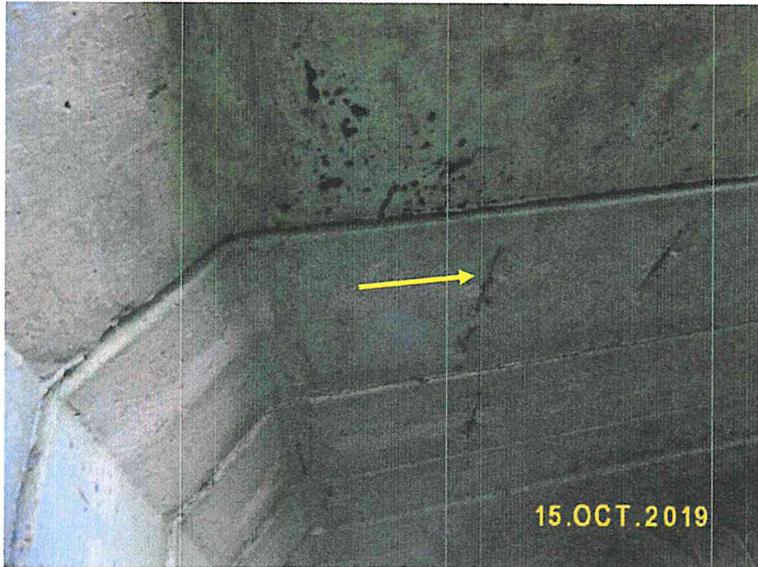
Brücke N12

S - V - D  
2 - 1 - 2

**Überbau  
Rahmenprofile  
mit  
Betonabplatzung  
und  
Bewehrungskorrosion  
mehrfach**

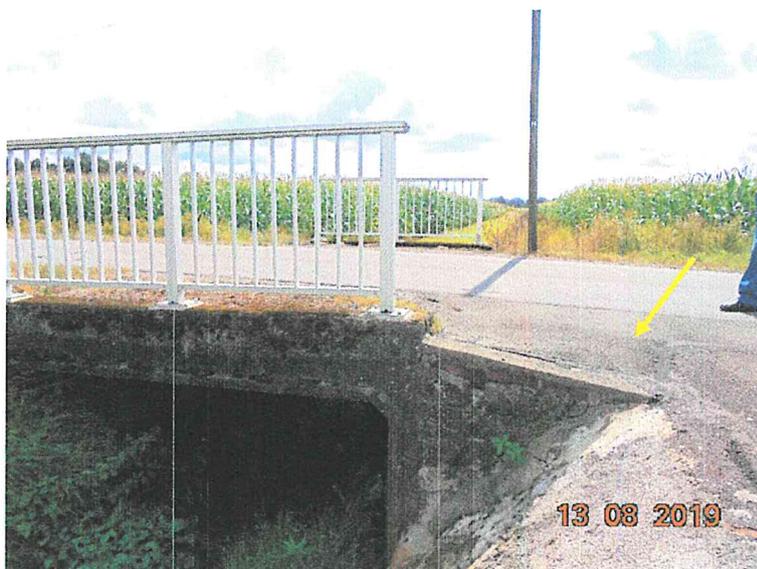
Brücke N3

S - V - D  
1 - 3 - 2

**Schutzeinrichtung  
ist  
ungenügend**

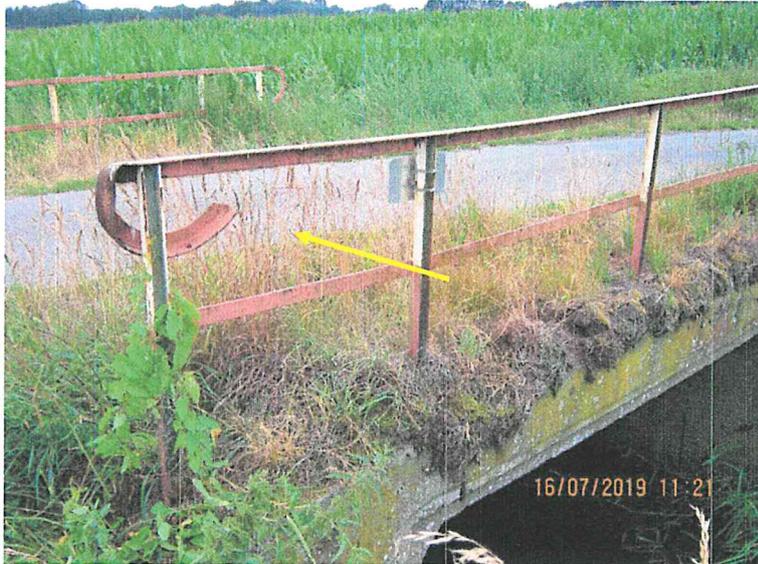
Brücke N9

S - V - D  
1 - 1 - 2

**Anfahrtschaden,  
Geländer  
entspricht  
nicht den  
Vorschriften**

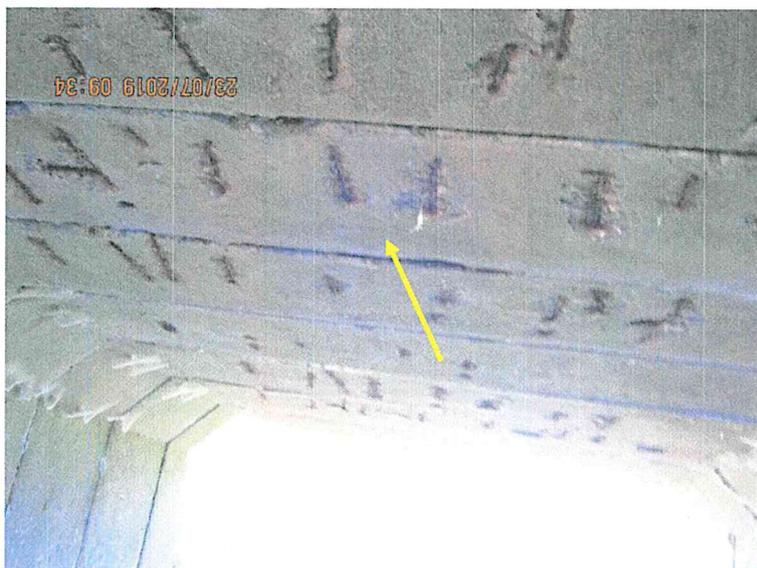
Brücke N13

S - V - D  
3 - 2 - 3

**Überbau  
Rahmenprofile  
mit  
Betonabplatzung  
und  
Bewehrungskorrosion  
vielfach**

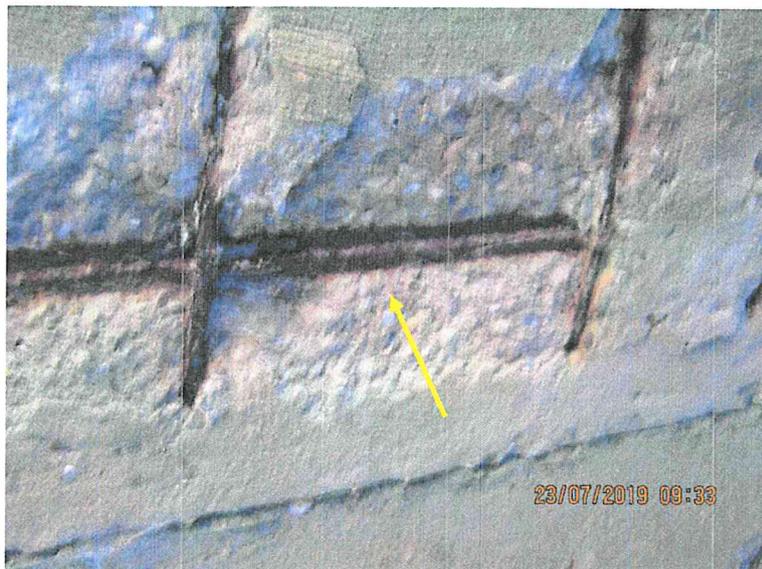
Brücke N13

S - V - D  
3 - 1 - 3

**Ansicht  
wie vor  
im Bereich  
Widerlagerwände**

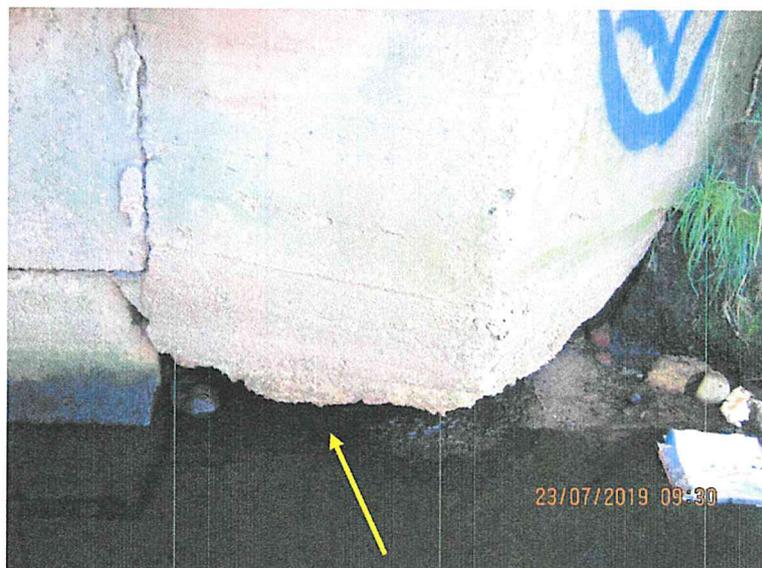
Brücke N13

S - V - D  
3 - 1 - 3

**Ansicht  
Unterspülung  
Widerlagerwand  
durch  
Baumwurzeln**

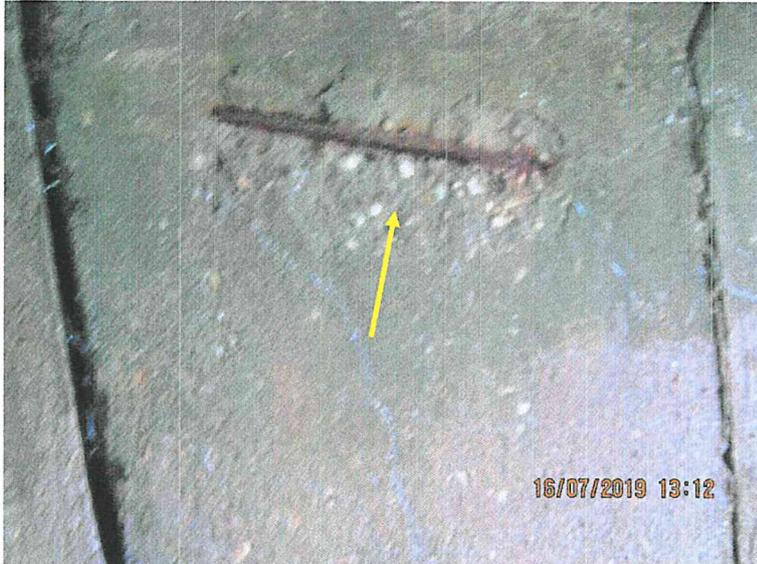
Brücke N15

**S - V - D**  
**1 - 1 - 2**

**Bewehrungskorrosion**  
**Überbau**  
**Rahmenprofile**

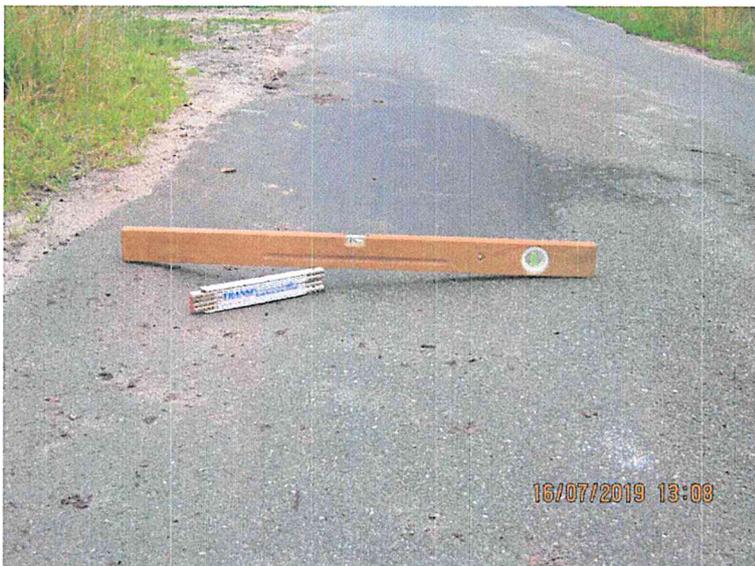
Brücke N15

**S - V - D**  
**1 - 2 - 3**

**Fahrbahnübergang**  
**ist**  
**abgesackt**  
**ca. 4-5 cm**

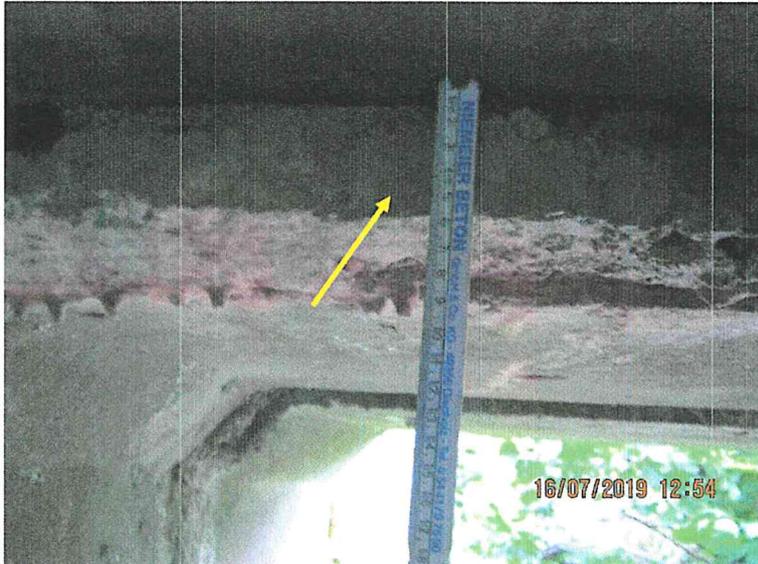
Brücke N14

S - V - D  
2 - 1 - 2

**Rahmenprofile  
sind  
abgesackt  
ca. 6-8 cm**

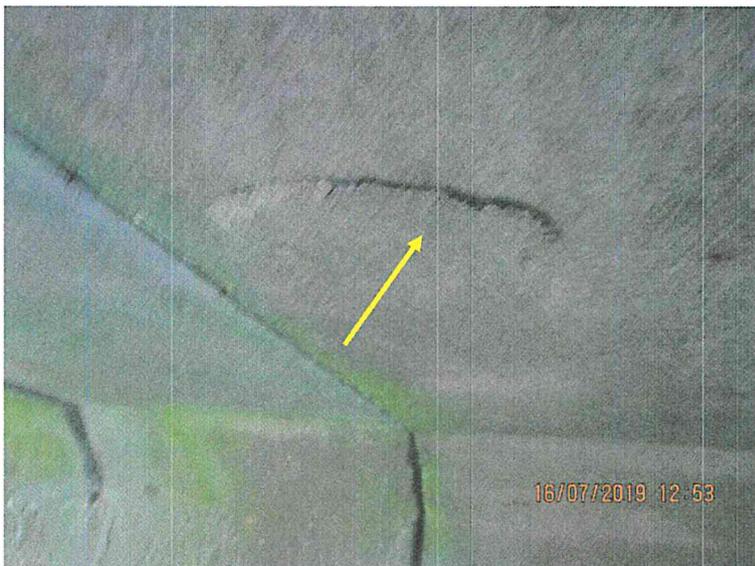
Brücke N14

S - V - D  
2 - 1 - 2

**Ansicht  
beginnende  
Betonabplatzung  
im Überbau  
Rahmenprofile**

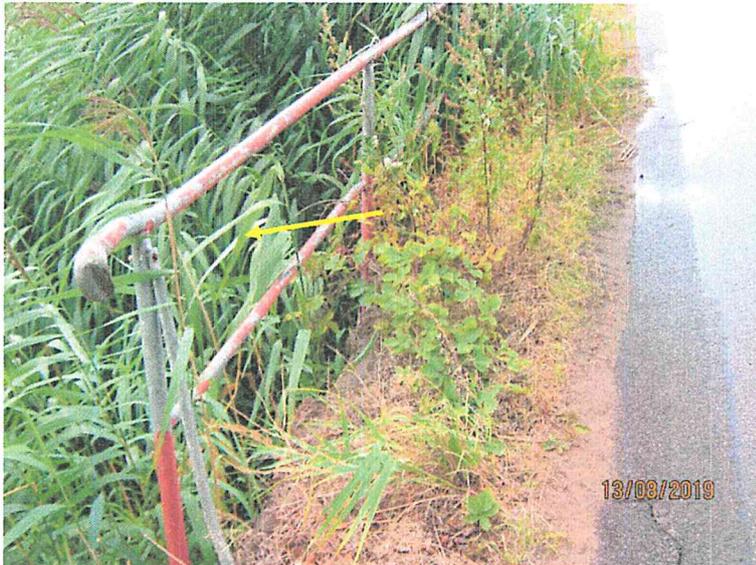
Brücke N4

**S - V - D**  
**1 - 3 - 2**

**Anfahrtschaden,  
Geländer  
ist  
beschädigt**

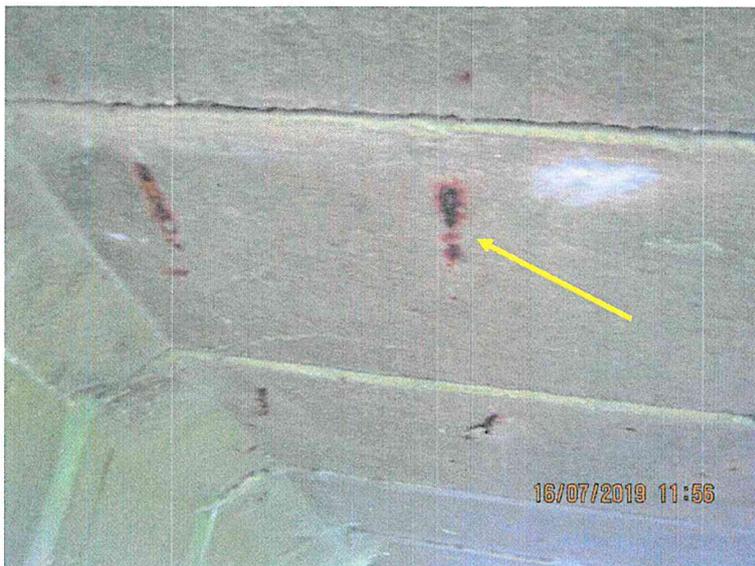
Brücke N10

**S - V - D**  
**1 - 1 - 2**

**Überbau  
Rahmenprofile  
mit  
Bewehrungskorrosion**
